Monitoring der Steinkrebsvorkommen des Saarlandes

- Projektjahr 2008 -

Fischereiverband Saar
Körperschaft des öffentlichen Rechts

Auftraggeber:
Landesamt für Umwelt
und Arbeitsschutz

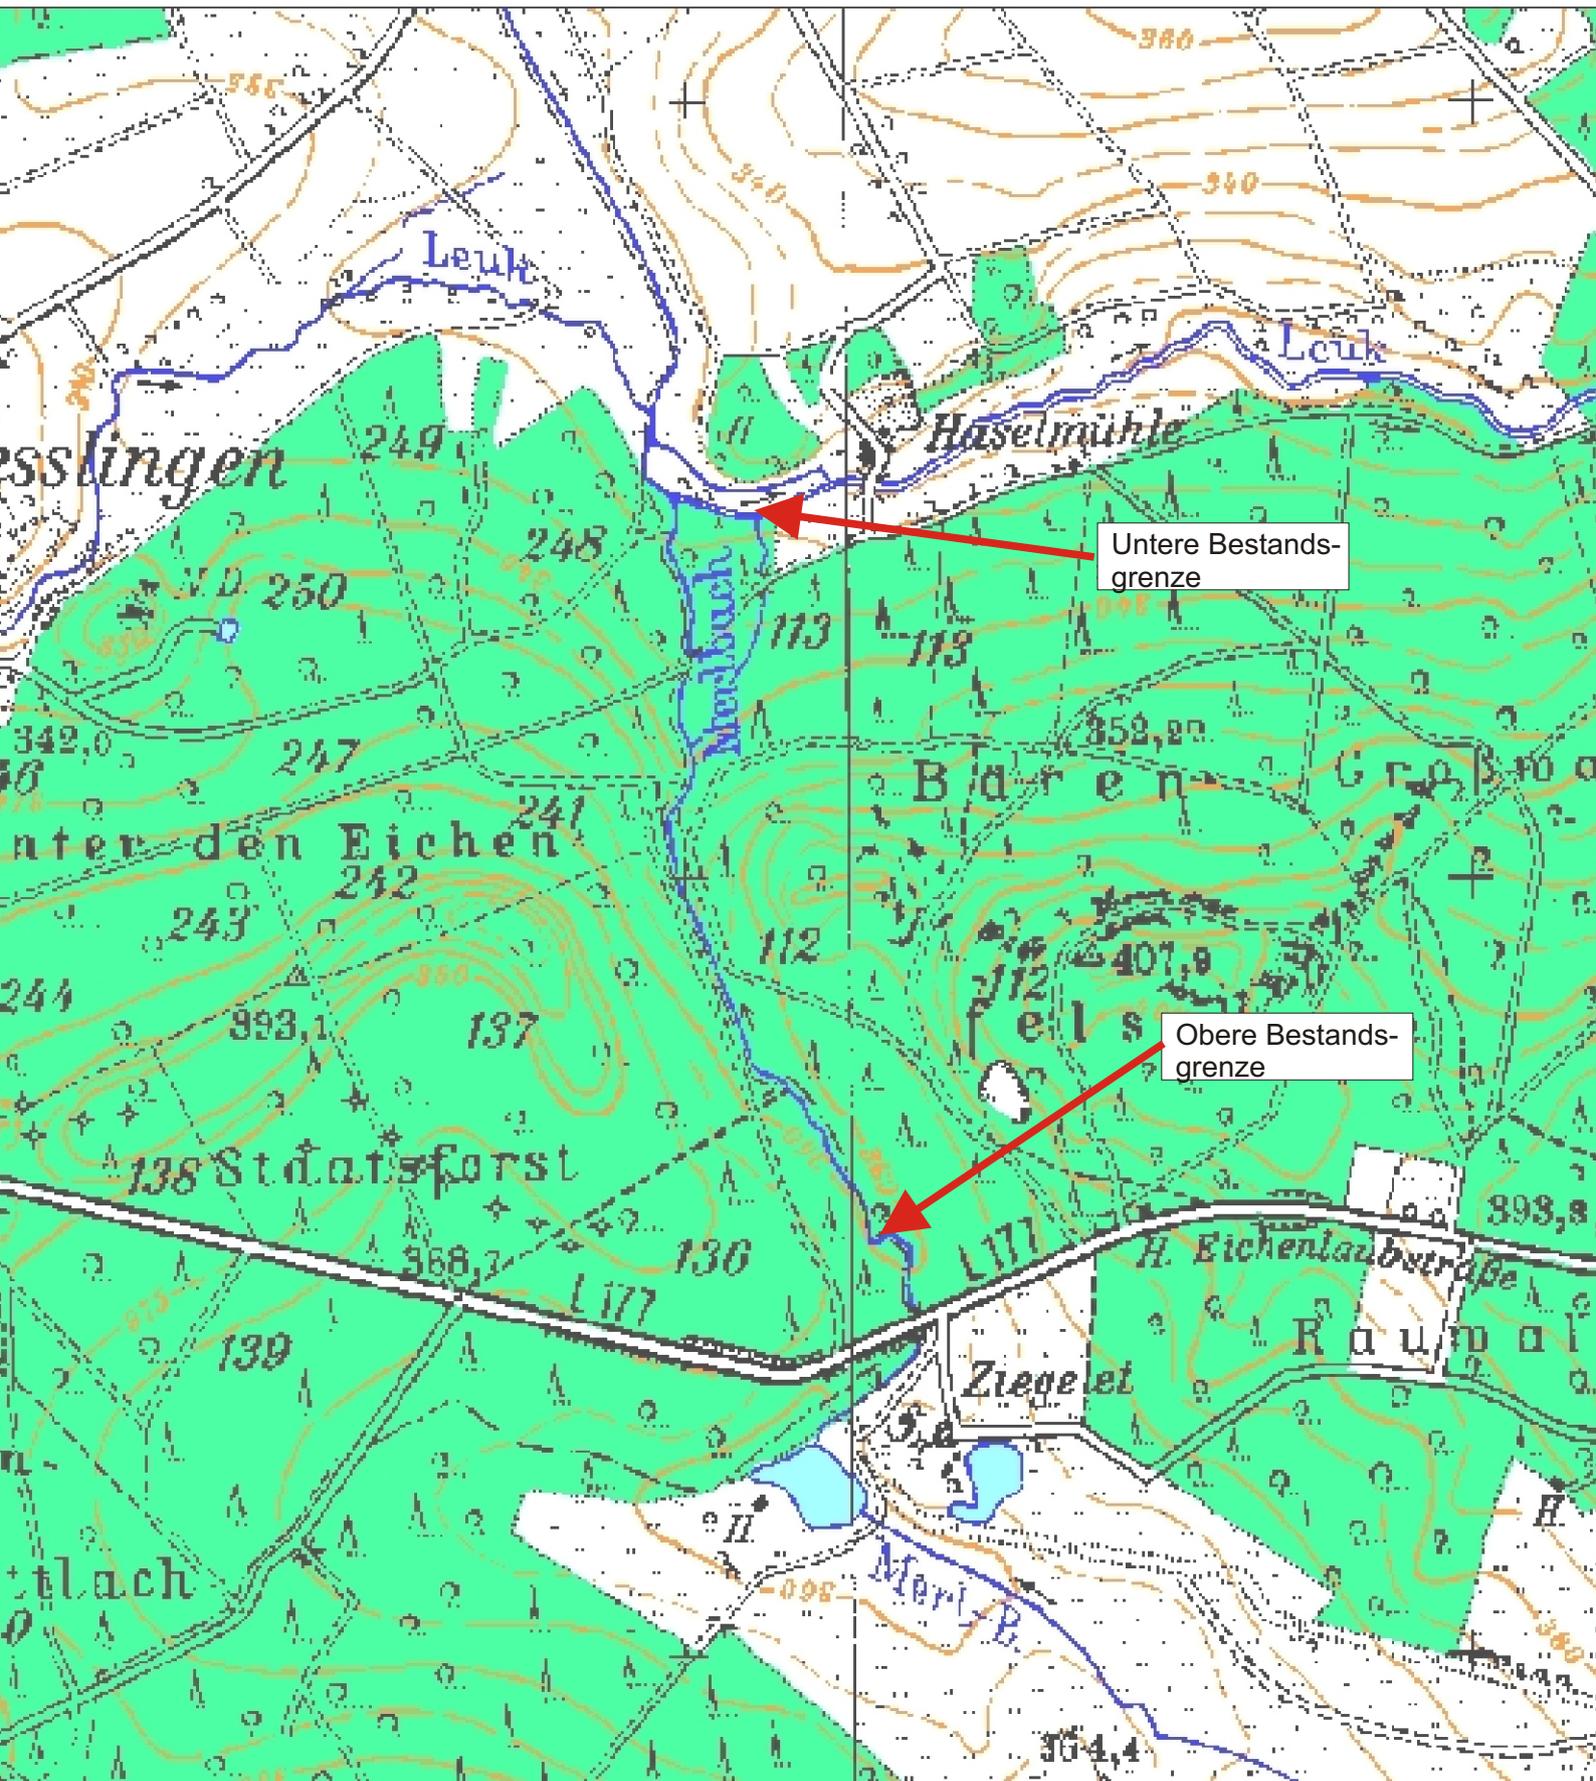
Karte 1: Steinkrebsbestand im Merlbach.

Unterhalb des querenden Feldwirtschaftswegs konnten im Unterlauf 9 Krebse pro Quadratmeter ermittelt werden, worunter sich ein Sömmerling befand. Oberhalb der Wegquerung (Karte 1) fanden sich zunächst noch 6 beziehungsweise 7 Krebse pro m² Gewässergrund. Etwa 800 m oberhalb der Mündung verminderte sich der Anteil an Geröll und Schotter am Gewässergrund deutlich zu Gunsten eines höheren Feinsedimentanteils. Hier wurden an 2 Probestellen nur jeweils 2 Krebse pro m² unter Holzstücken gefunden. Kurz unterhalb der L 177 mehrten sich Abwasserpilz und Faulschlamm bildung. Hier konnten auf mehr als 10 m Gewässerlänge keine Krebse mehr nachgewiesen werden. Die Bestandsstrecke betrug somit insgesamt 1050 m.

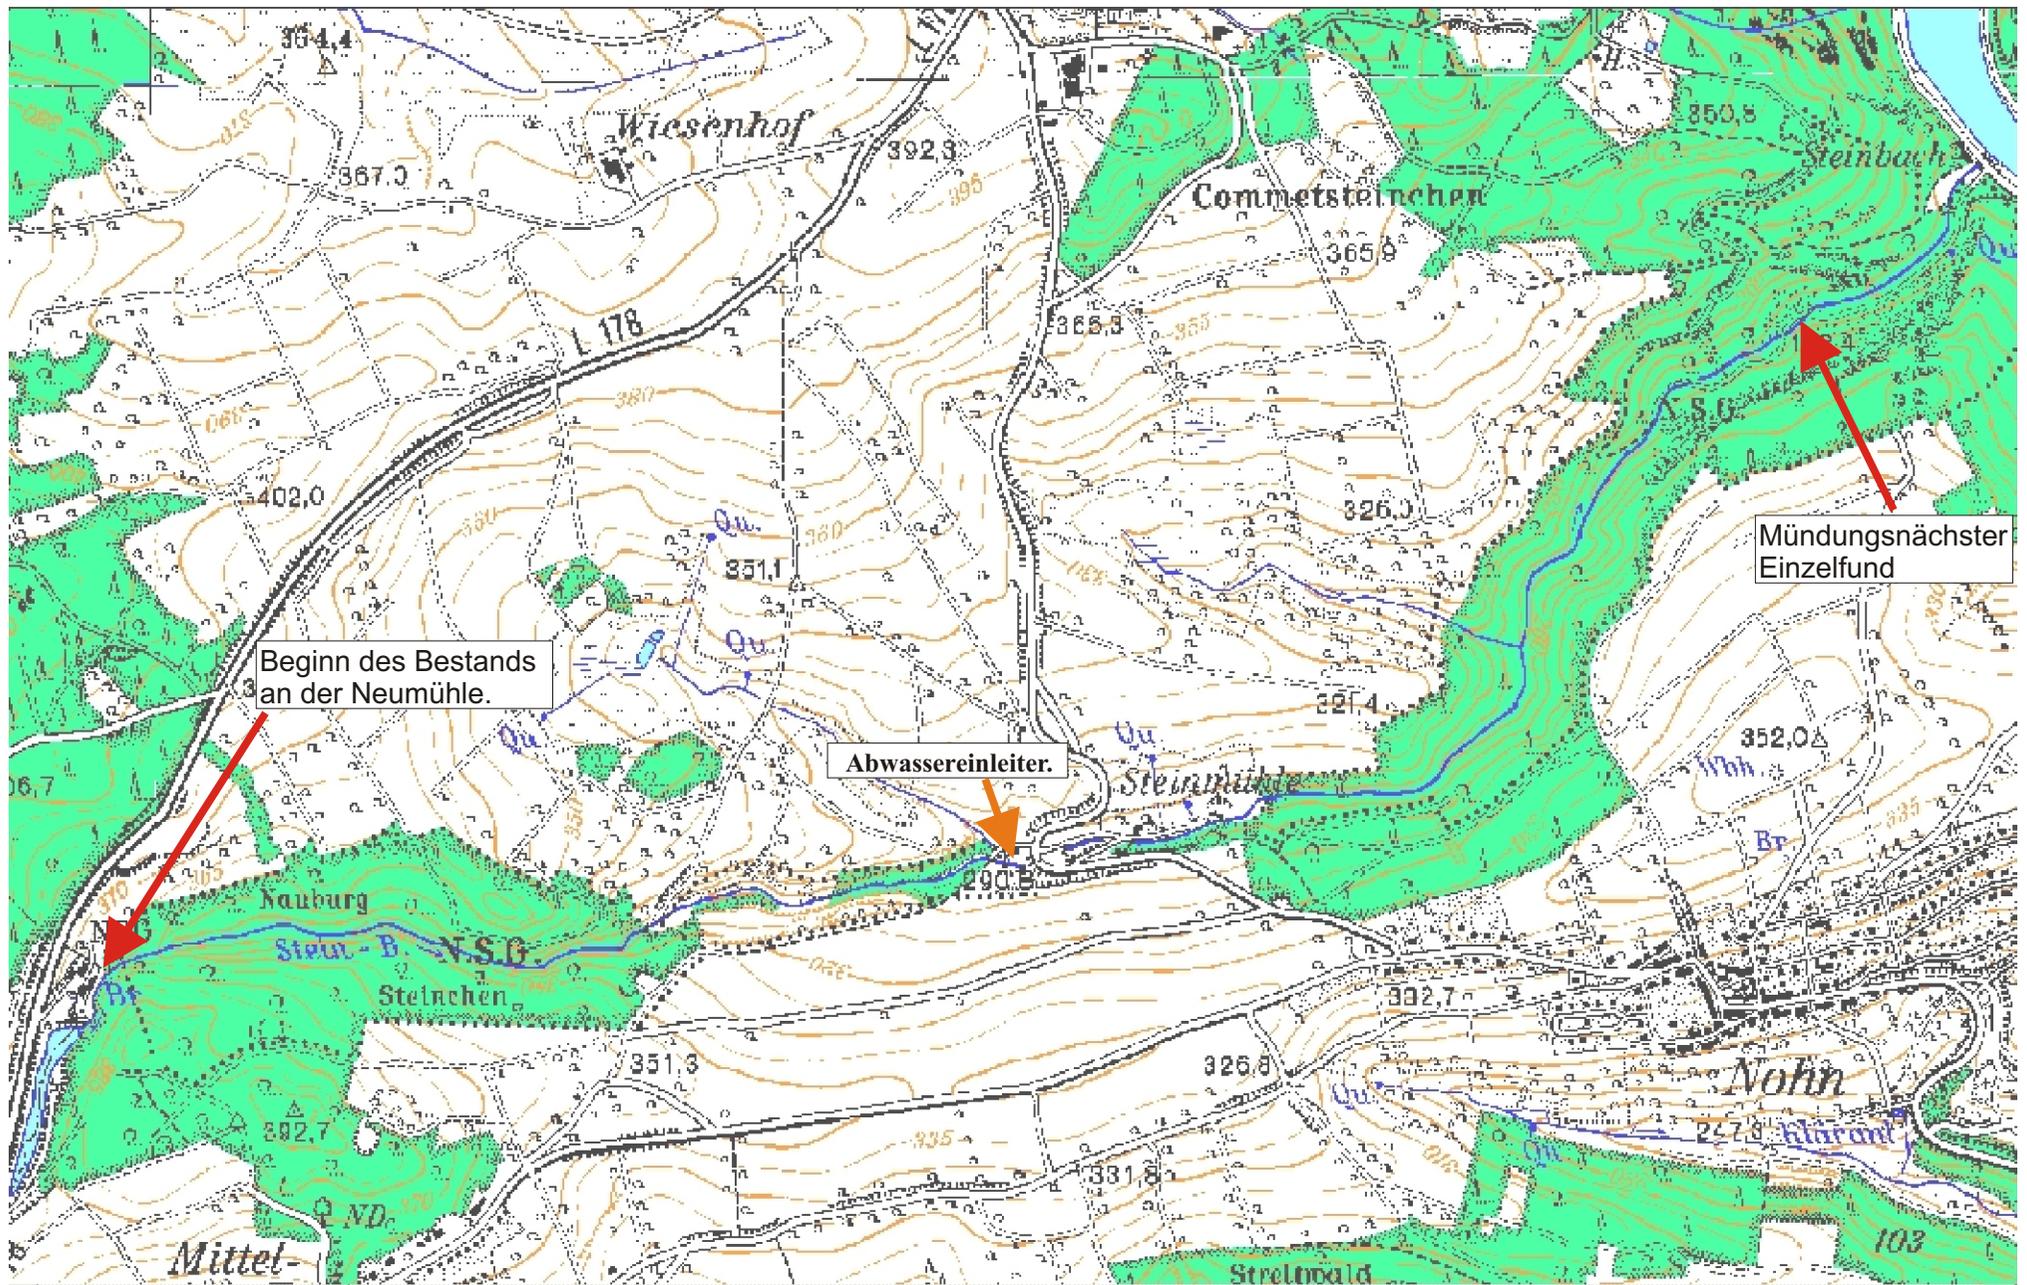
Karte 2: Steinkrebsbestand im Büschdorfer-Steinbach.

Im mündungsnahen Bereich konnte zunächst kein Krebs nachgewiesen werden. Erst unmittelbar oberhalb der dritten, 500 m von der Saar entfernt den Steinbach überquerenden Holzbrücke wurde der erste Krebs gefunden (Karte 2). Weiter bachaufwärts schlossen sich in der rund 1700 m langen Strecke Richtung Steinmühle mehrere Einzelfunde an. Dabei konnten Krebse in dem auf Grund des hohen Gefälles überwiegend schnell strömenden Bach nur in den ruhigeren Passagen gefunden werden. Bei mehreren Nachsuchen lag hier die Stückzahl bei 0 bis 2 Exemplaren pro m² Gewässergrund. Die Anzahl der Funde nahm dabei bachaufwärts mit sinkender Fließgeschwindigkeit zu.

In Höhe der Steinmühle klaffte eine Bestandslücke von etwa 200 m Gewässerstrecke, die sich auf Einleitung ungeklärter Abwässer zurückführen lässt.

Unmittelbar oberhalb des Einleiters wurden 5 Steinkrebse auf 1 m² Gewässergrund nachgewiesen. Die nächsten 1700 m bis zur Neumühle waren - abgesehen von kürzeren Versickerungsstrecken - mit 3 – 5 Steinkrebsen pro m² Gewässergrund besiedelt. Die höchste Bestandsdichte fand sich etwa 200 m unterhalb des Gebäudetrakts der Neumühle mit 10 Exemplaren pro m².

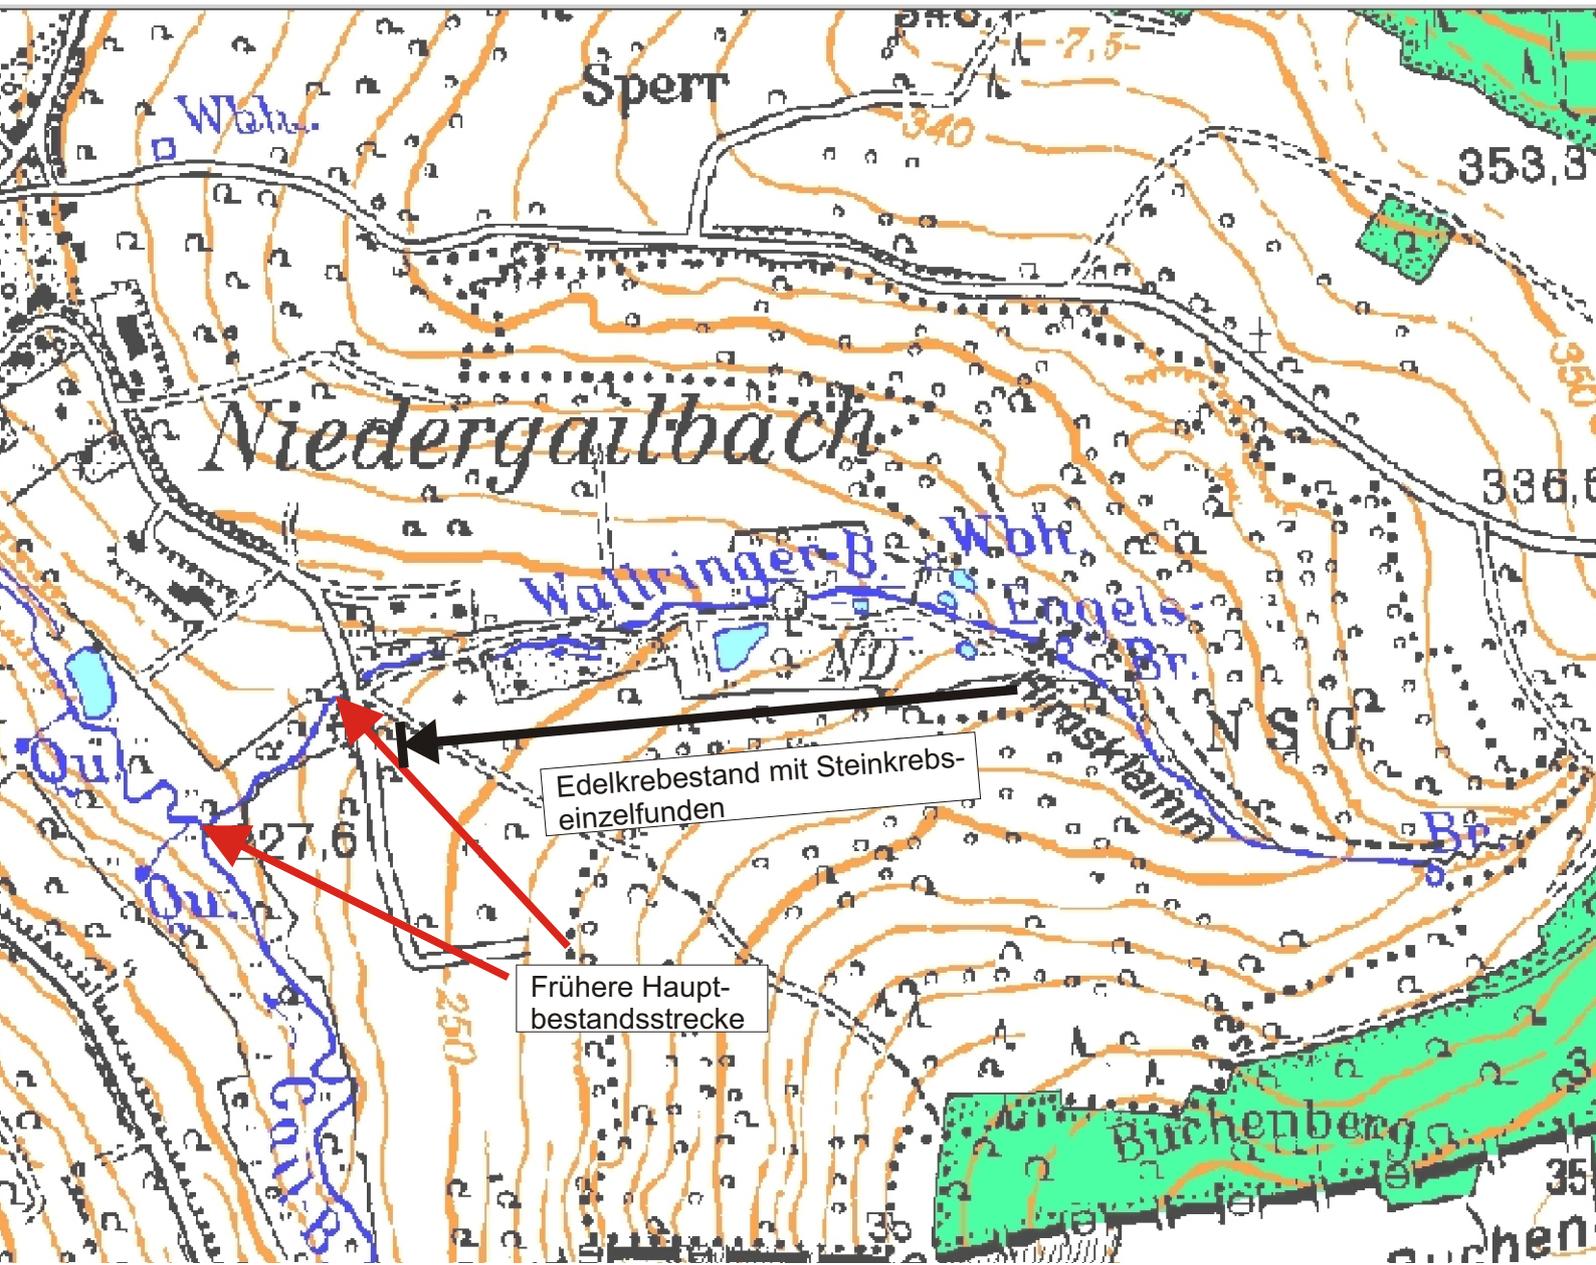
Karte 3: Krebsbestand im Wallringerbach.

Im Teilstück zwischen der Bergstraße und der Einmündung in den Gailbach (Karte 3), in dem sich in den Vorjahren der Hauptteil der Steinkrebspopulation befand, konnten nur noch 8 lebende und 2 tote Edelkrebse gefunden werden, allerdings kein einziger Steinkrebs. Oberhalb der Bergstraße wurden insgesamt 33 Edelkrebse und 2 Steinkrebse gezählt. Die meisten Edelkrebse und die beiden Steinkrebse fanden sich oberhalb eines linksseitig des Bachs gelegenen Kleineinleiters.

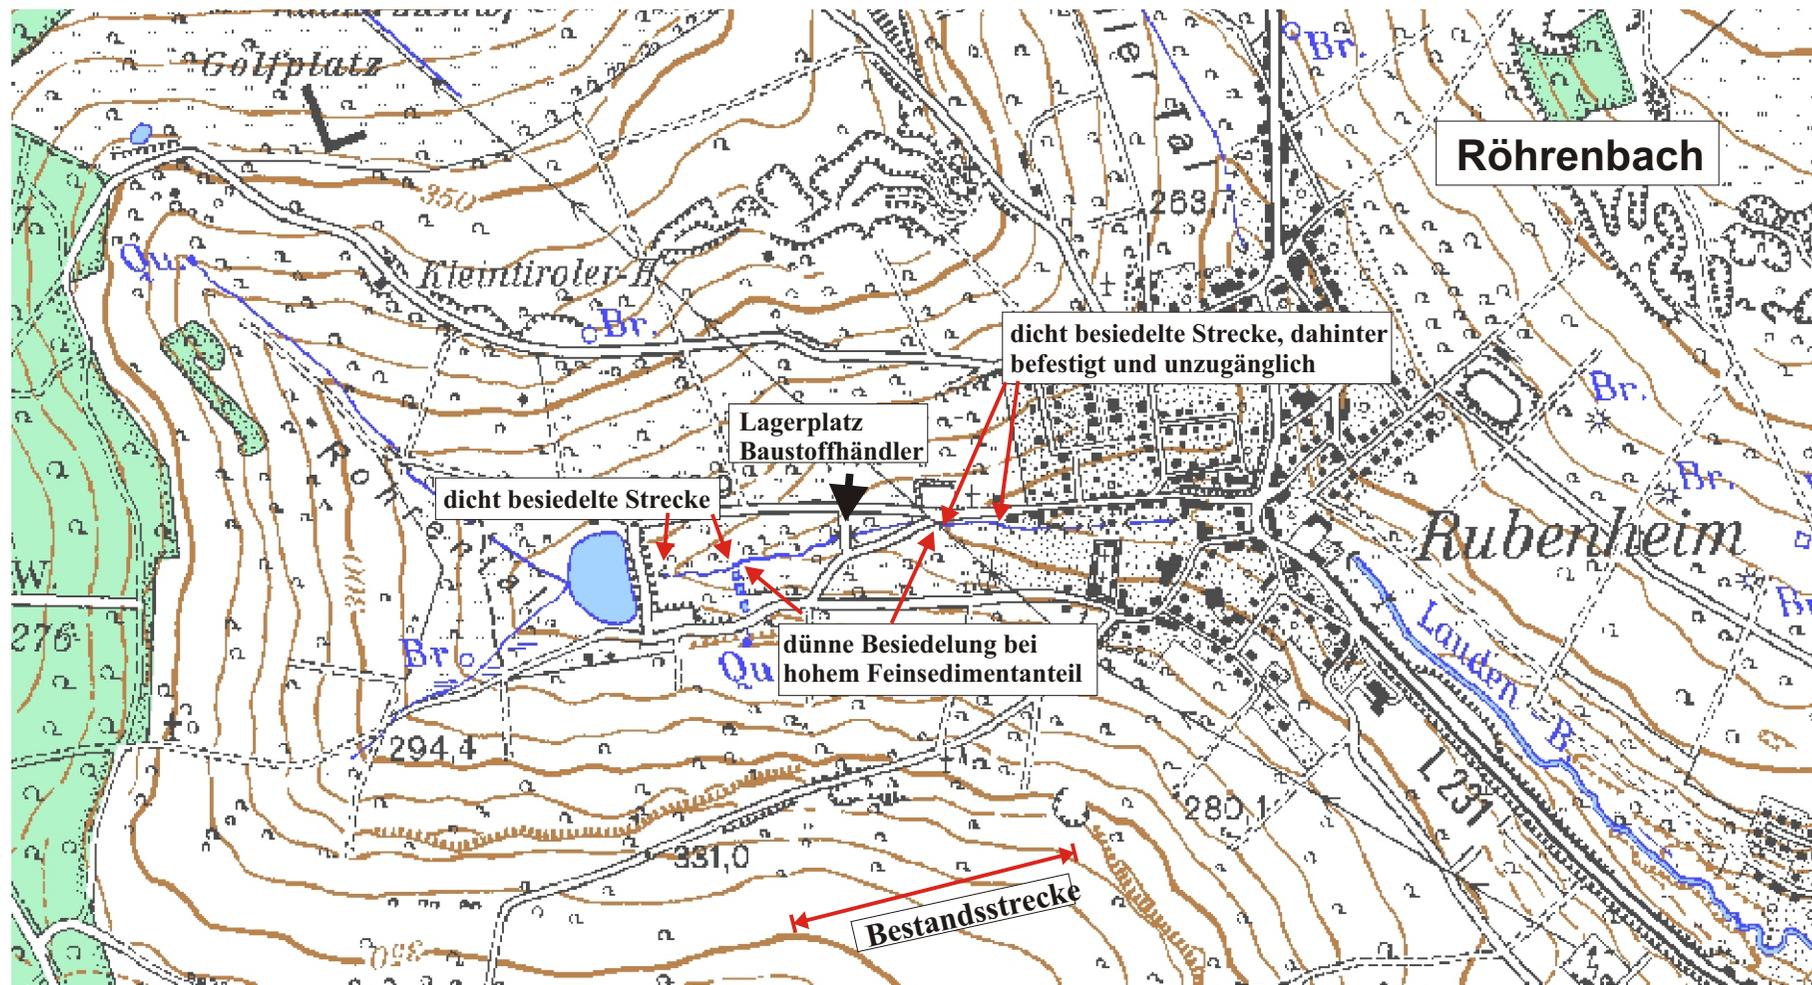
Karte 4: Steinkrebsbestand im Röhrenbach bei Rubenheim.

In der 90 m langen Strecke bis zur ersten Brücke (siehe Karte 4) konnten bei sehr hoher Aktivität 102 Steinkrebse gezählt werden, was einen sehr dichten Bestand indizierte. Von dort bis zu nächsten Brücke war die Aktivität deutlich geringer. Bei sichtlich hoher Feinsedimentbelastung konnten in der 120 m langen Strecke nur 19 Krebse ausgemacht werden. Schlammbelastung und geringe Aktivität setzten sich auch jenseits der Brücke in Richtung Rubenheimer Weiher zunächst fort. Oberhalb einer in einem Zufluss gelegenen privaten kleinen Teichanlage wurde die Feinsedimentbelastung deutlich geringer und die Zahl der sichtbaren Krebse höher. Insgesamt konnten zwischen der untersten Brücke und dem Rubenheimer Weiher 78 Steinkrebse gezählt werden.

- Die erste Beprobungsstrecke lag innerhalb des sehr dicht besiedelten Teilstücks unterhalb der ortsnächsten Brücke (Karte 4).

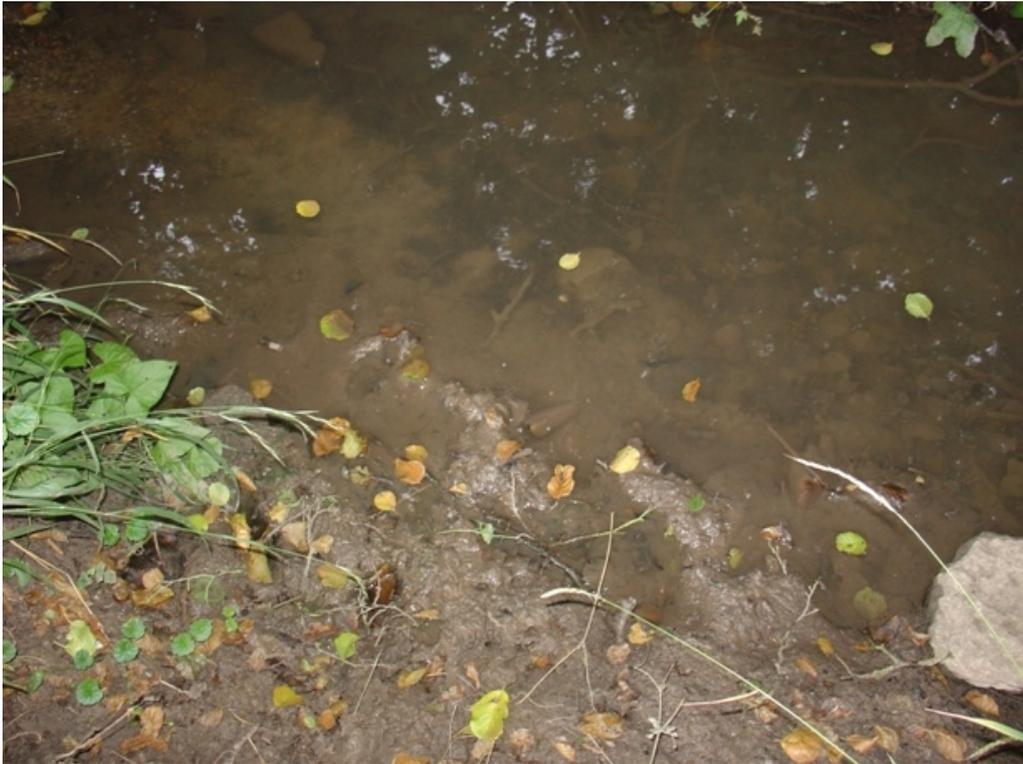
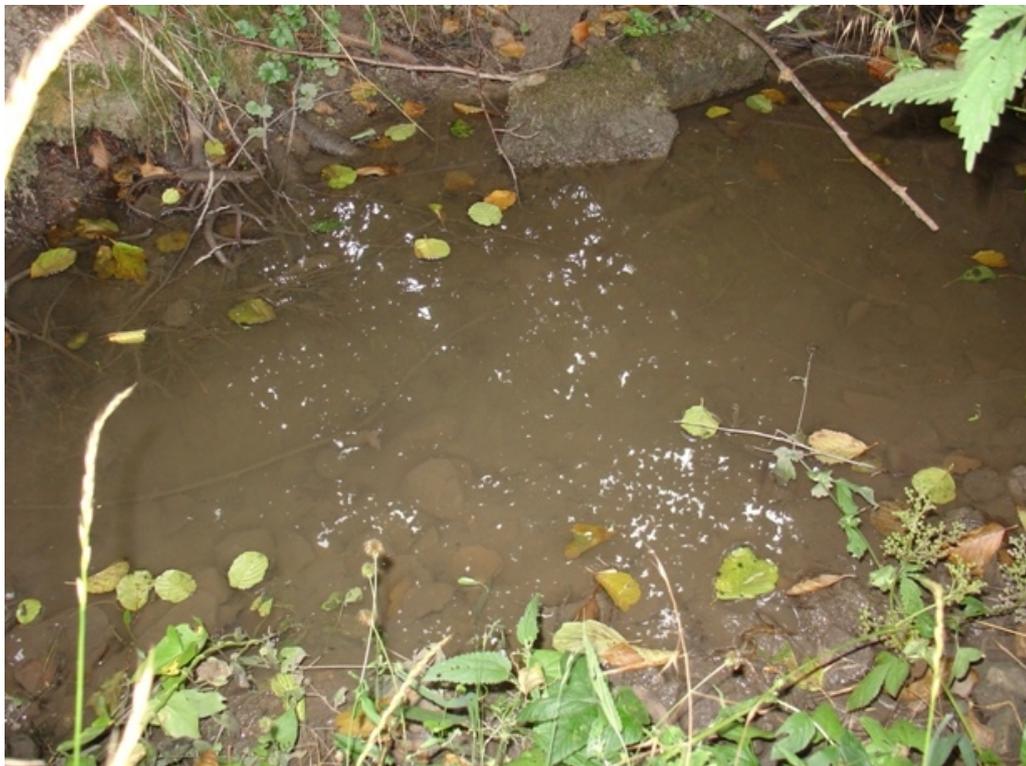
4.3 Bilddokumentation der Beeinträchtigungen des Röhrenbachs.
Feinsedimentbelastung im Jahr 2008:

Wie die unter 4.3 beigefügten Fotos demonstrieren, hat die räumlich begrenzte Steinkrebspopulation zwischen dem „Kleintiroler Weiher“ und der Ortschaft Rubenheim deutlich unter den Sedimenteinträgen verschiedener Herkunft zu leiden (Beweidung, Baustofflagerung, Weiherentschlammung durch Privatanlieger) und ist damit nicht nur durch die Krebspest in ihrem Fortbestand gefährdet. Kontaktaufnahme mit der Naturlandstiftung im Jahr 2005 zwecks Ankauf der an den Röhrenbach angrenzenden Flächen und der privaten Teichanlage in dem kleinen Zufluss führten zu keinem Ergebnis.

zusedimentierten Bereich des Bachs sind starke Beeinträchtigungen erkennbar.

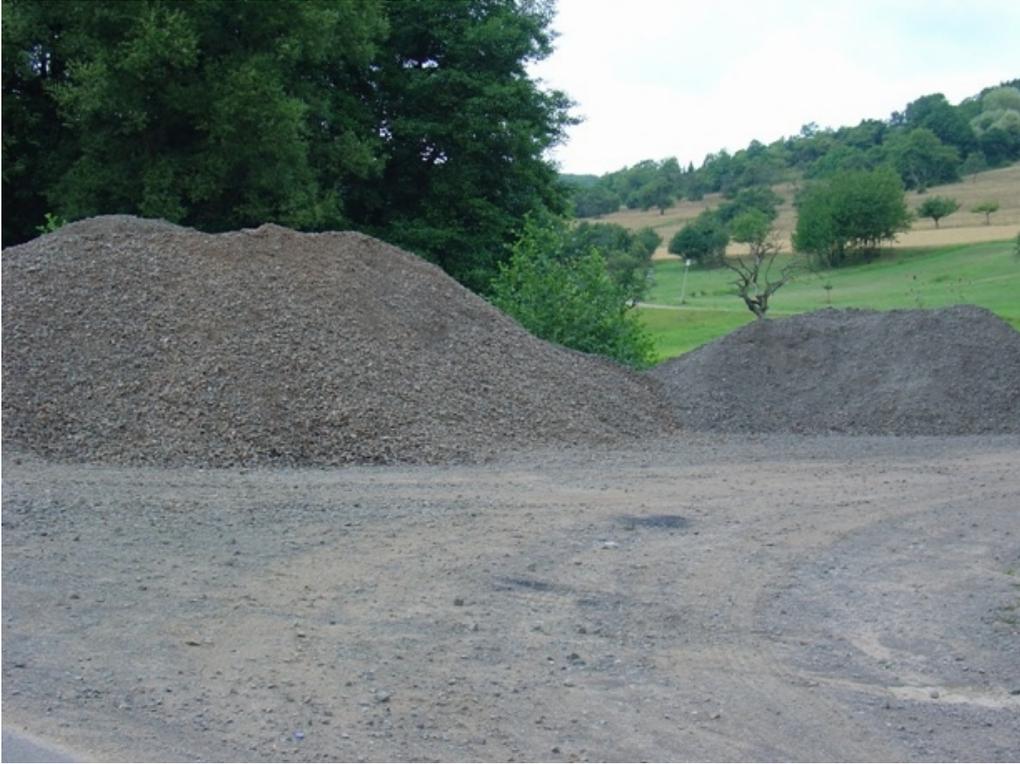
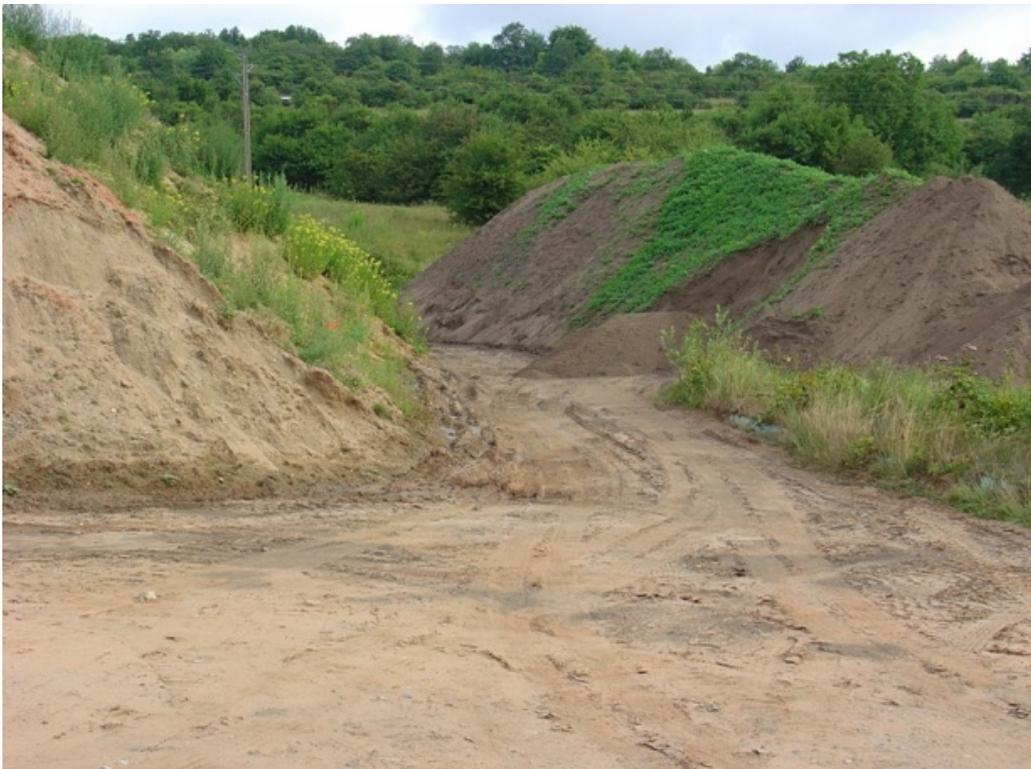
Feinsedimenteintrag verursachende Baustofflagerung am Röhrenbach:

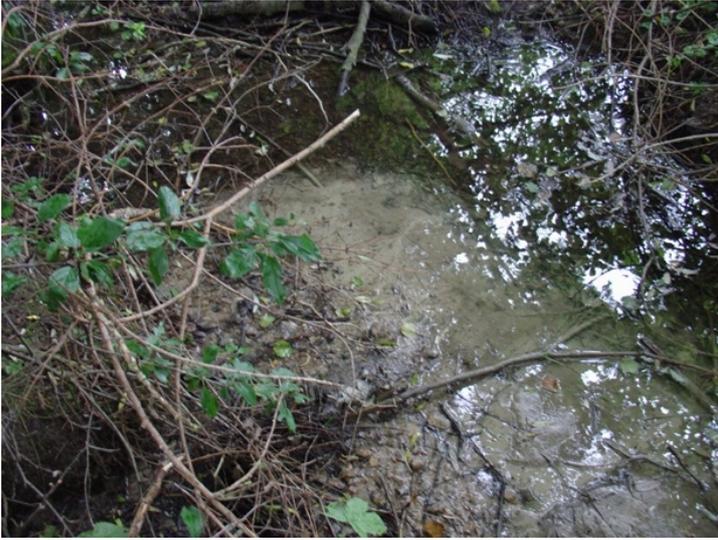
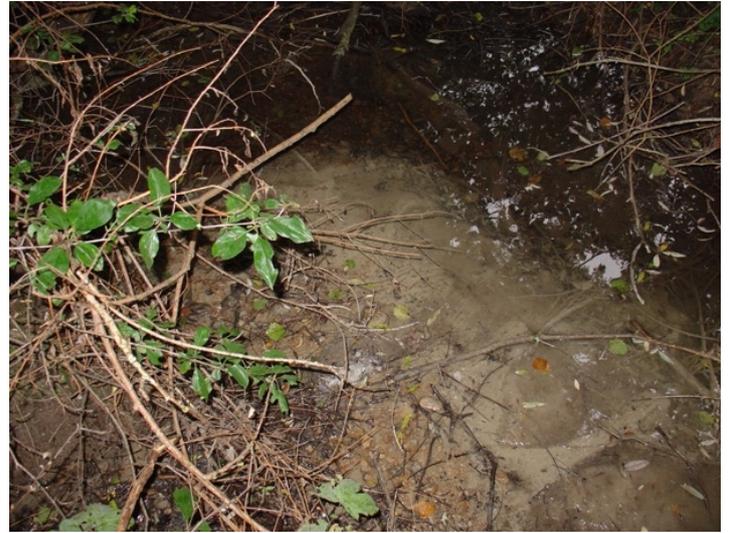
- Die zweite Beprobungsstrecke befand sich zwischen einem seitlichen Zufluss und dem Baustoff-Lagerplatz. Die im Hauptschluss des Zulaufs gelegene Teichanlage wurde im Jahr 2005 von einem Privatmann entschlammt und der gesamte Schlamm in den Röhrenbach eingeleitet (siehe 4.3). Auch

Enschlammung Privatweiher im Jahr 2005:

Schlammzufuhr aus Richtung der Privatweiher.

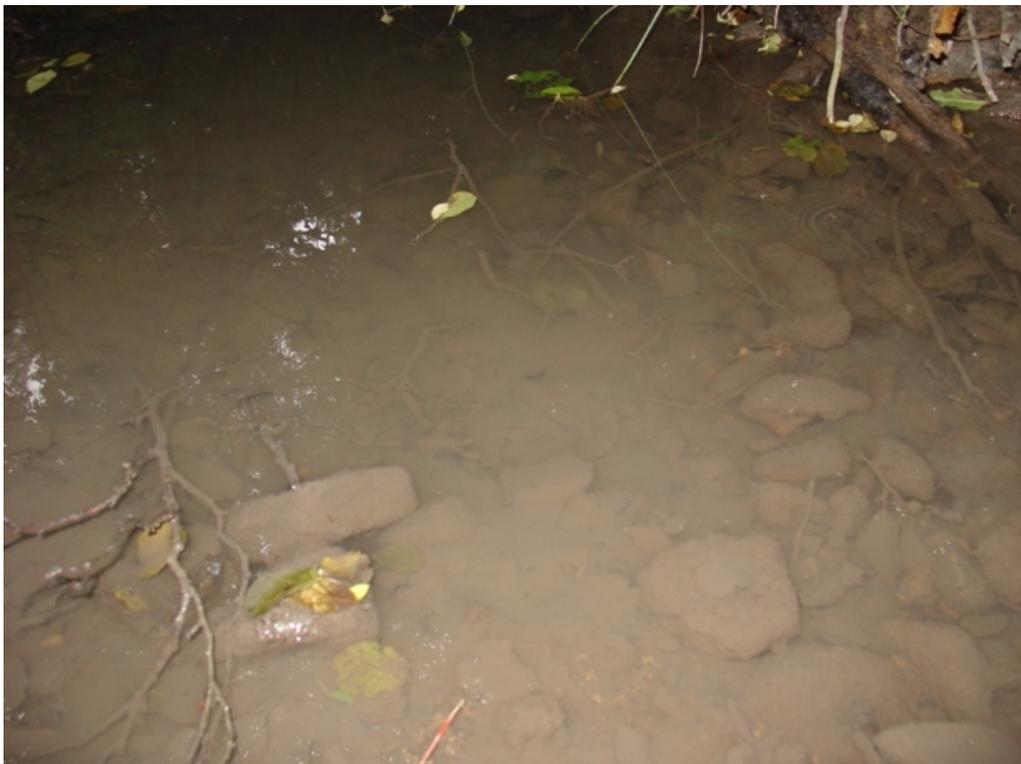
Zusedimentierte Gewässersohle im Jahr 2005.

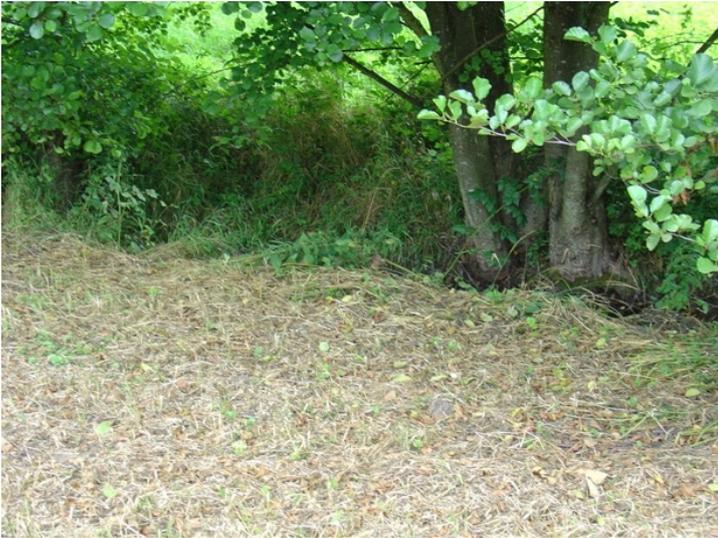
Fehlender Randstreifen und Feinsedimenteintrag durch Beweidung:

Maht bis unmittelbar an den Gewässerrand.

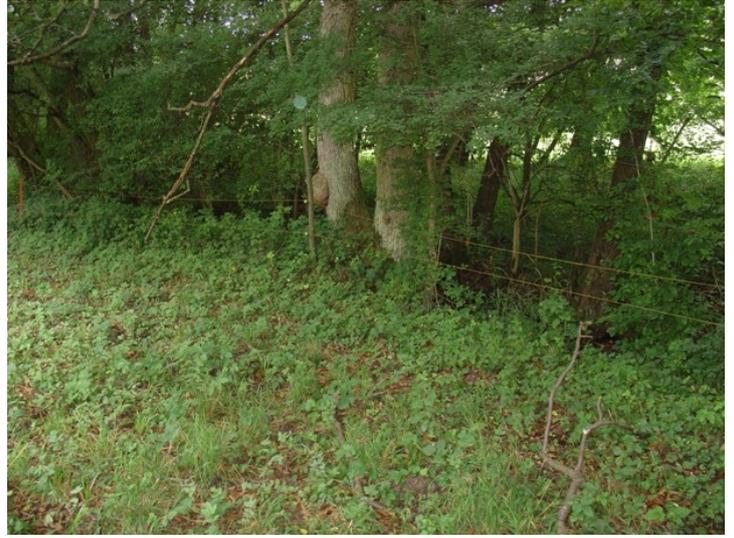
Beweidung bis unmittelbar an den Gewässerrand.

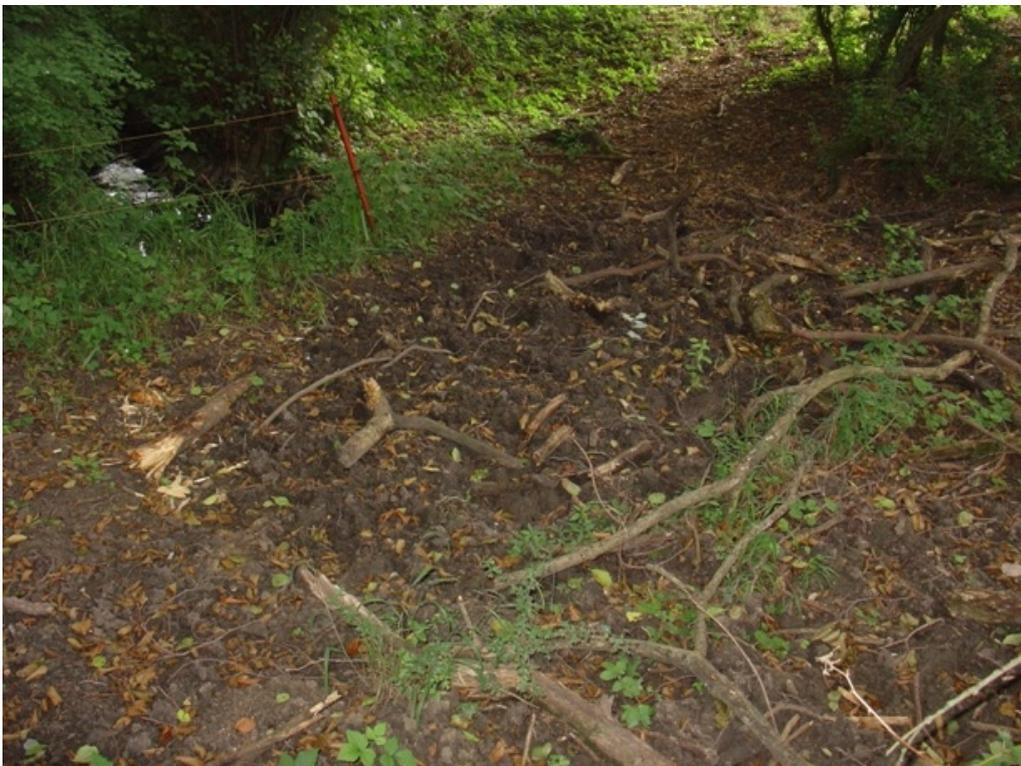
Viehtrittschäden im direkten Gewässerumfeld.
