Naturschutzgroßvorhaben ILL

Evaluierung

Erhebung Makrozoobenthos 2011

Anhang

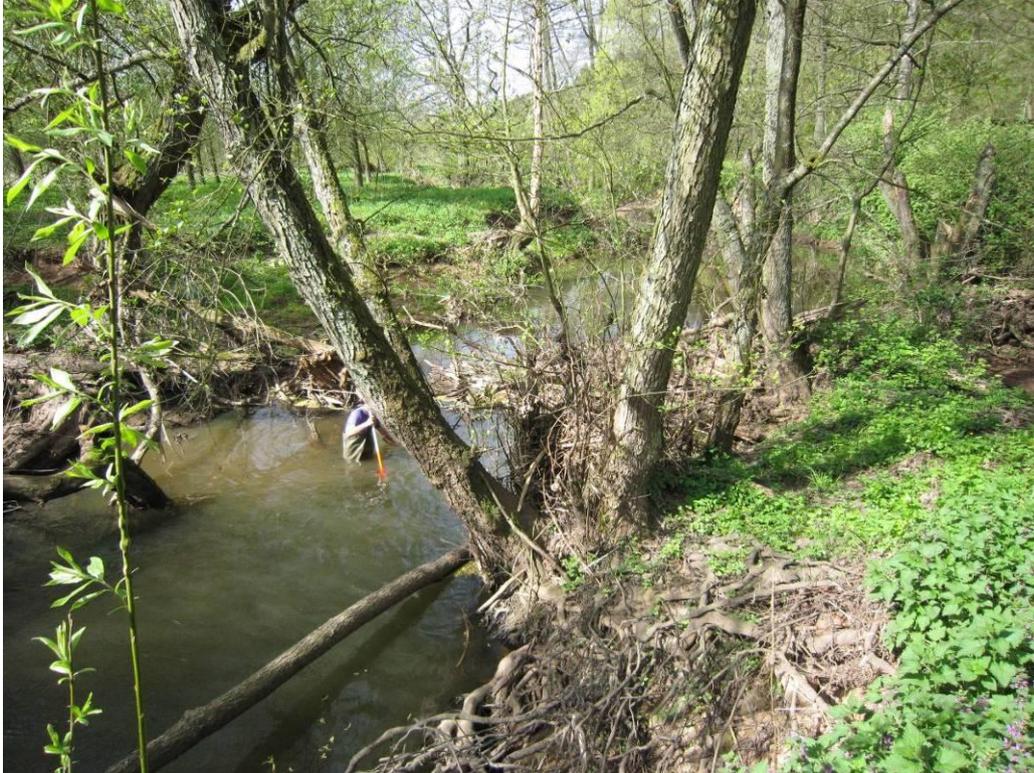
Foto Frühjahrsbeprobung:

Lage: 20 Meter oberstromig der Einmündung Klingelfloß. Bei Parkplatz Fischerheim

Bemerkungen: lotische Bereiche nur sehr kleinräumig (5%),
Feinschlammablagerungen auf den mineralischen Substraten (Kolmation)

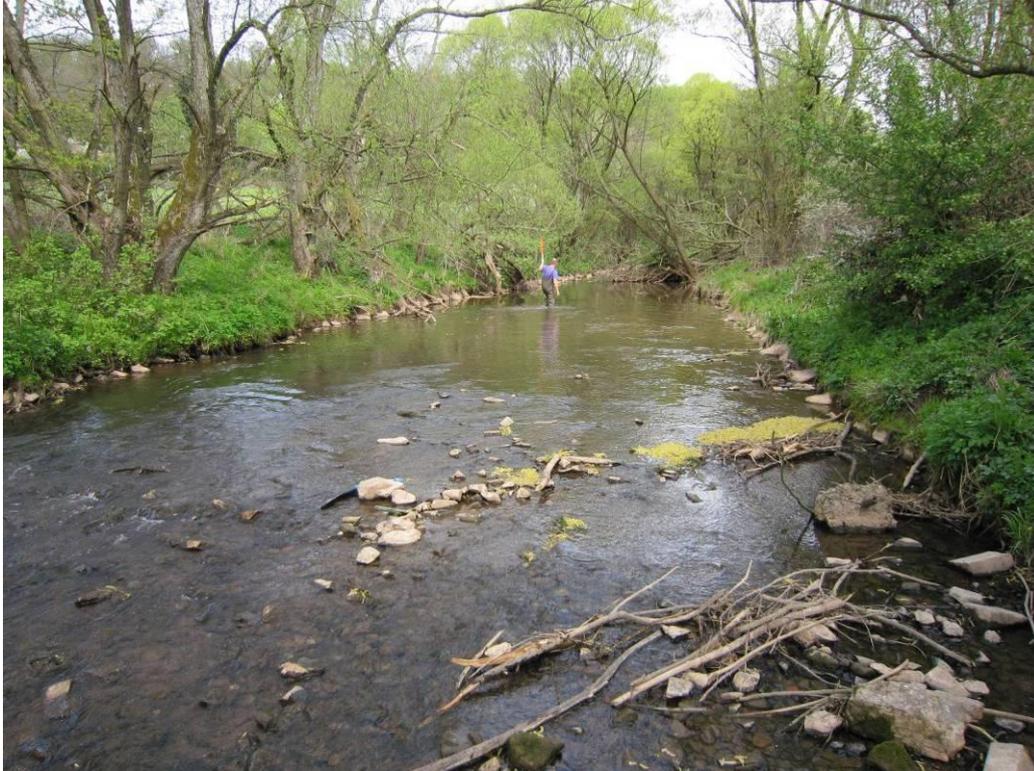
Foto Frühjahrsbeprobung:

Lage: In Höhe der Kläranlage Dirmingen, oberhalb KA-Einlauf

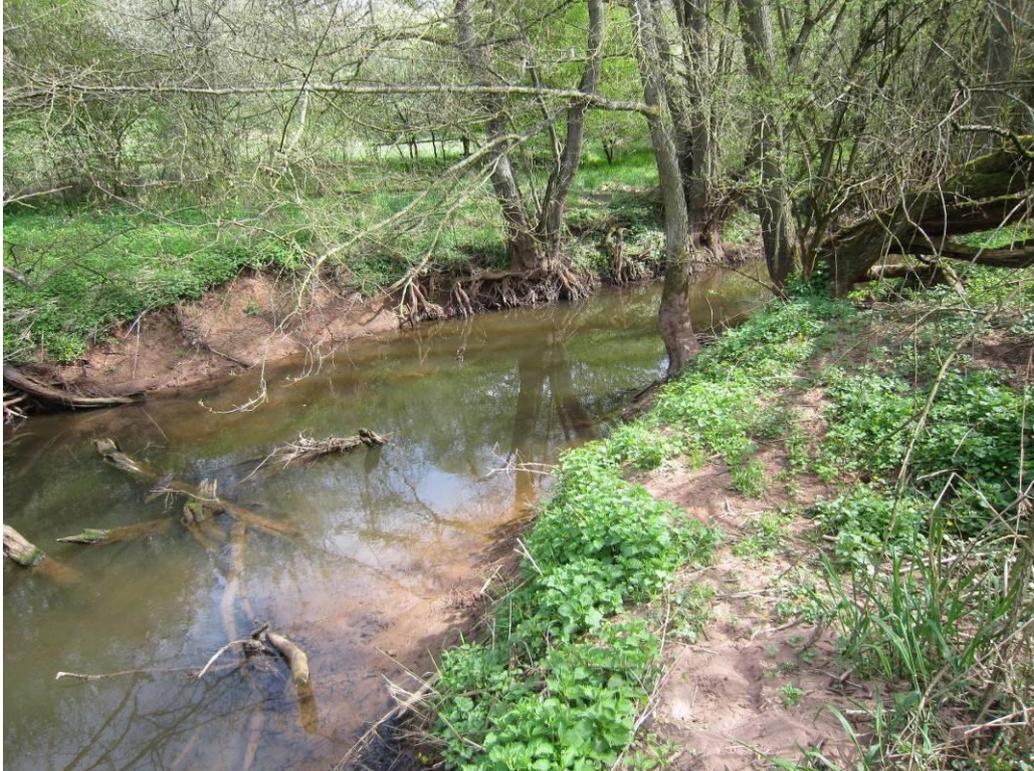
Foto Frühjahrsbeprobung:

Lage: Südl. Ortsrand Dirmingen, 150 m oberhalb Feldwegbrücke

Bemerkungen: Feinmaterialauflage, Sohle kolmantiert, viele Stichlinge als Beifang

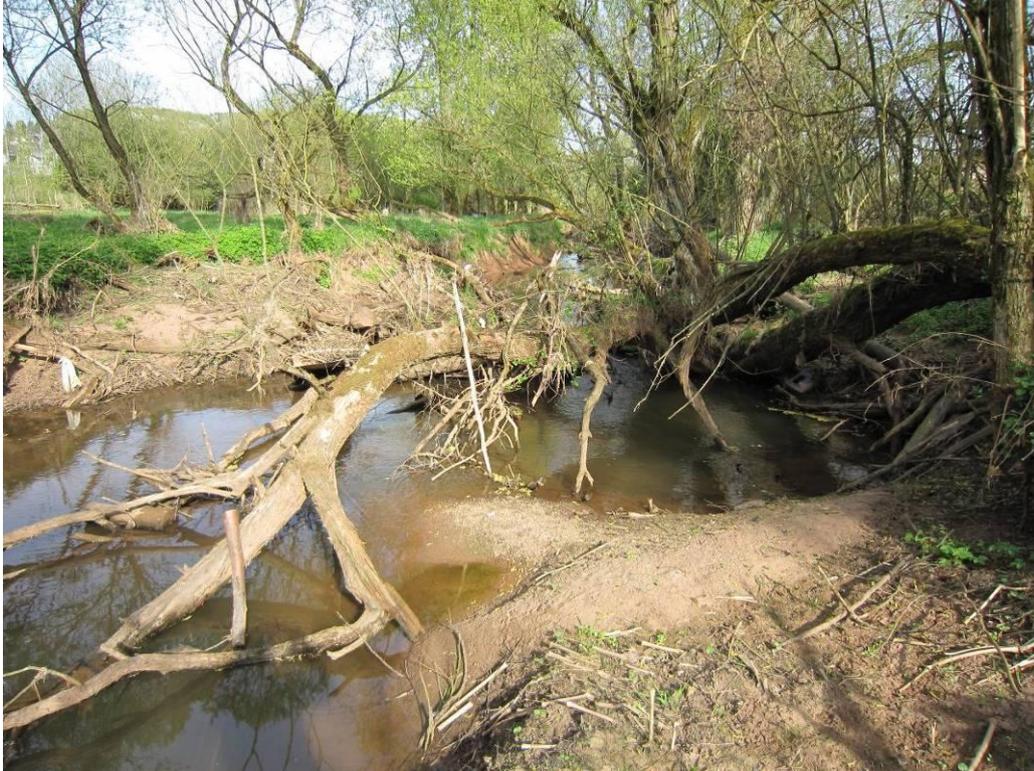
Foto Frühjahrsbeprobung:

Lage: Wustweiler, 100 m uh. Sportplatz, 50 m oh. Kläranlage

Bemerkungen: Sohle kolmatiert

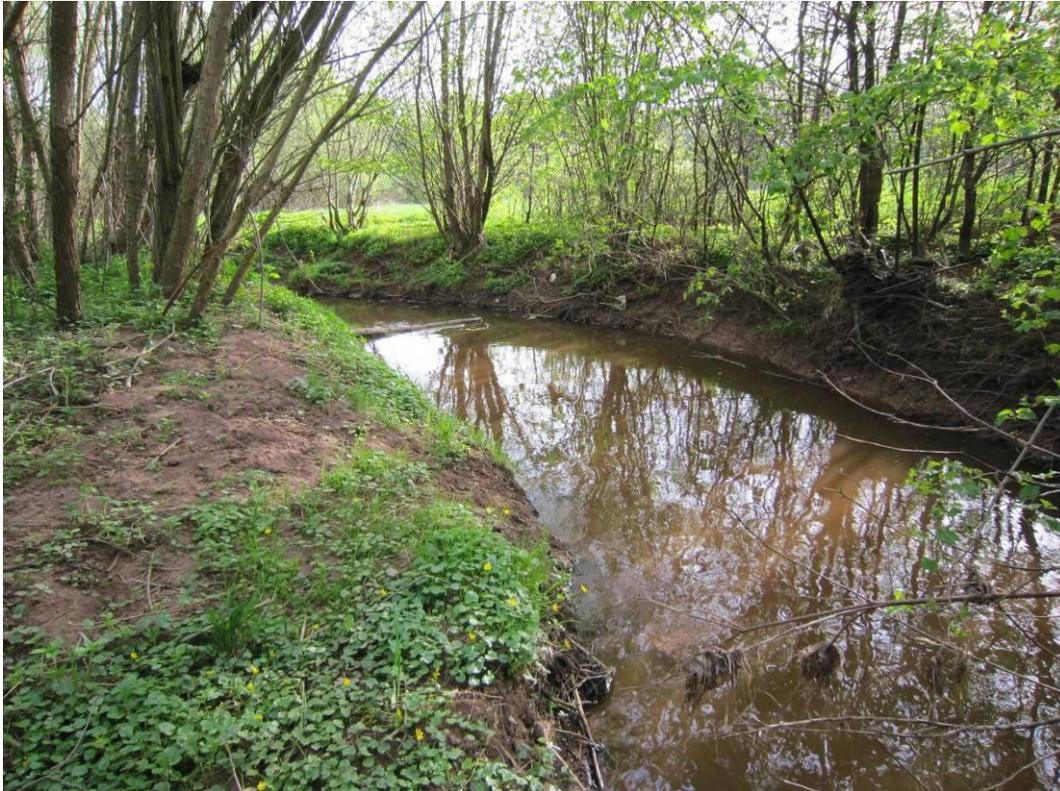
Foto Frühjahrsbeprobung:

Lage: neu geschaffener Mäander in Ortslage Hüttigweiler

Bemerkungen: Ufergehölze nicht am unmittelbaren Ufer (gepflanzt), Sohle kolmatiert

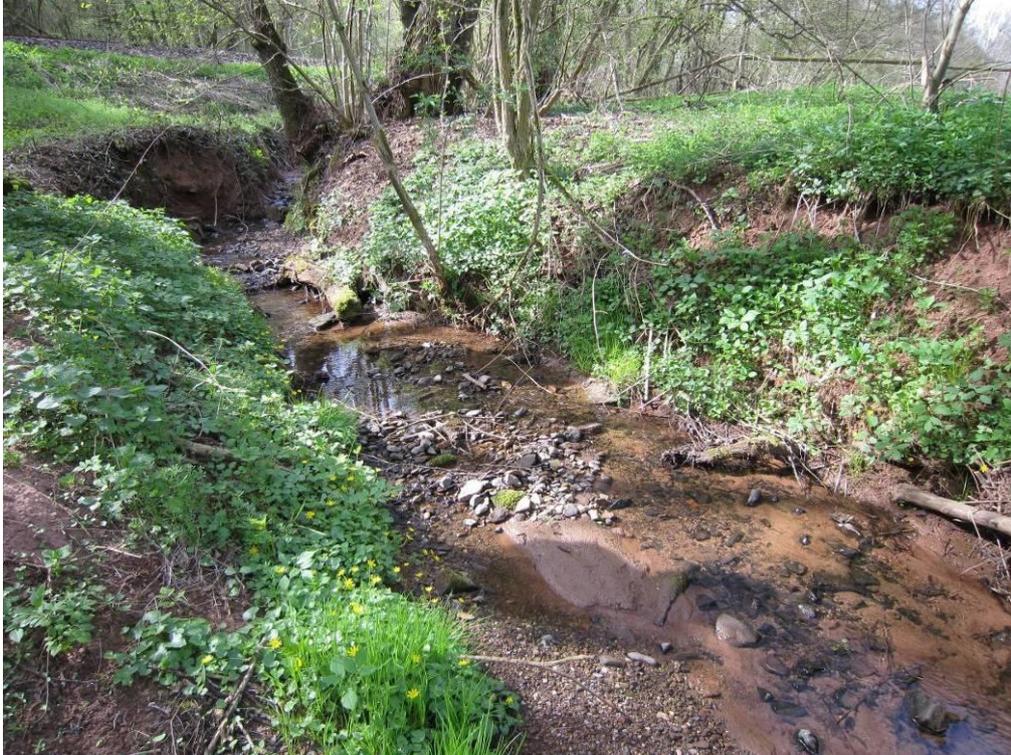
Foto Frühjahrsbeprobung:

Lage: 15 m oberhalb Mündung in die ILL, uh. Bahnlinie
