Managementplan für das punktförmige FFH-Gebiet (Fledermausquartier) 6709-305 Hollerlöcher

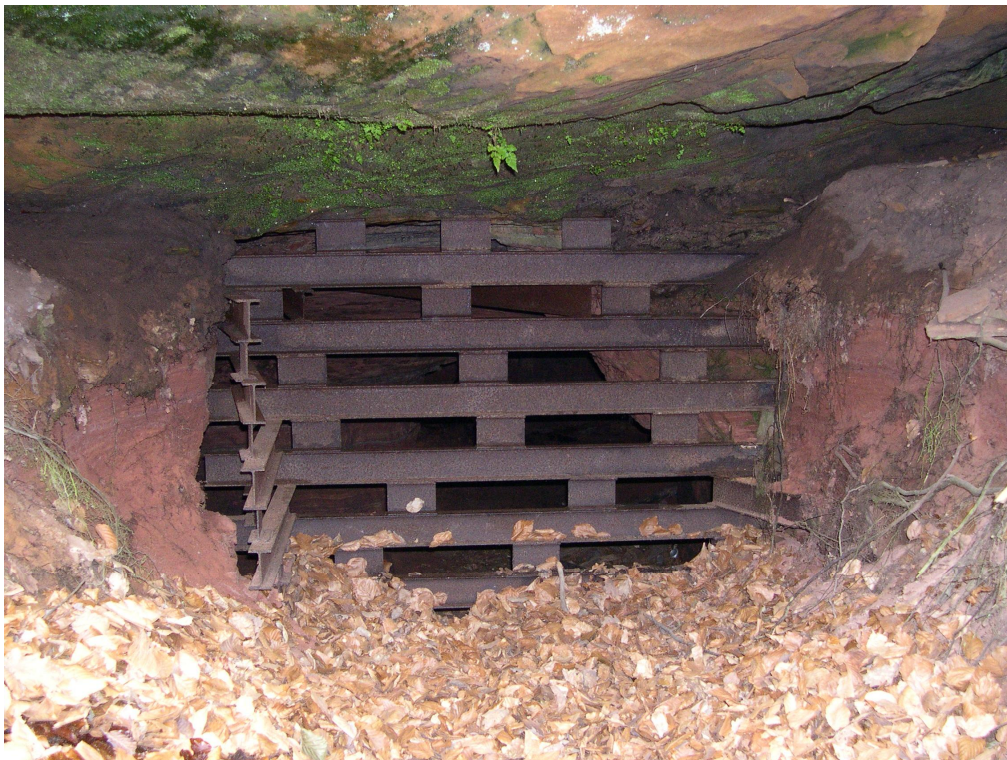
Nachdem das Objekt Stollen Hollerlöcher im Jahre 1996 im Rahmen des LIFE-Projektes mit zwei Gittern (A oben am Felsenweg mit Vollgitter – Abb. 1, B unterhalb mit Gittertür) gesichert wurde, sind bis ins Jahr 2010 immer wieder kleinere Beeinträchtigungen durch Sandrutschungen am unteren Gittertor B vorgekommen. Das mürbe Gestein ist sehr erosionsgefährdet; der Eingang wurde in den vergangenen Jahren mehrfach von rutschendem Sand und Regen zugeschwemmt und musste vor jeder Kontrolle mühsam freigelegt werden. Ab dem Winter 2005 war das Mundloch B oberhalb des Gitters so stark ausgebrochen, dass ein Eingang nun über das Gitter möglich war. Letzteres ist seither völlig im erodierten Sand verschüttet. Bis zum Winter 2009/10 konnte noch durch Aufgraben der kleinen Öffnung eine Kontrolle des Bestandes durchgeführt werden, im Winter 2010/11 jedoch war dieser Eingang nun ebenfalls völlig zugerutscht (Abb. 2). Somit ist die Luftzirkulation in diesem wichtigen Winterquartier unterbrochen und dies hat sicherlich Auswirkungen auf das Mikroklima des Objektes. Dadurch sind auch negative Auswirkungen auf die überwinternden Fledermäuse anzunehmen. Der Stollen wies seit den ersten Begehungen regelmäßige und konstante Zahlen überwinternder Fledermäuse auf, die bei den Mausohren sogar leicht steigend waren. Im Gegensatz zu den anderen Stollen im Kirkeler Wald (Lambertsberg, Löffelsberg, Krötenbruch) verfügt diese unterirdische Anlage über zwei offene Ausgänge, die das System belüften und somit attraktiver auf Fledermäuse wirken. Eine Wiederherstellung des Mikroklimas ist somit von größter Bedeutung.

Abb.1: Eingang A des Stollens Hollerlöcher mit Vollgitter

- ein Gitter mit Zugangstür in den oberen Eingang muss zur Durchführung weiterer Kontrollen neu angelegt werden.

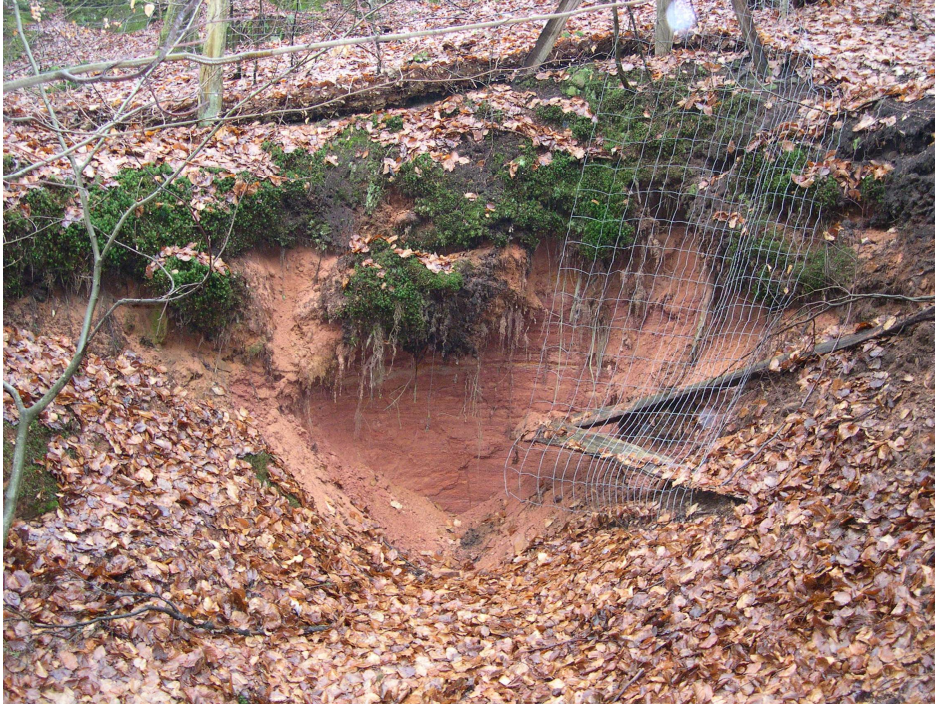
Nach dem Verbruch des Mundlochs sind umfangreiche Arbeiten zur Neuanlage eines stabilen Eingangsbereiches notwendig.

Abb. 2: völlig verbrochener Eingang B des Stollens Hollerlöcher
Foto: C. Harbusch, März 2011

- der Eingangsbereich des Stollens am unteren Eingang B muss saniert werden, um der fortschreitenden Erosion Einhalt zu gebieten

- eine Reparatur des Eingangstores, bzw. der Ersatz durch ein Rohr ist prioritär.

Da das Gestein extrem mürbe und weich ist, ist eine solide Sicherung des Gitters sehr schwer. Das anstehende Gestein zerfällt unter Einfluss von Regen und Frost sehr rasch. Es wird deshalb eine Reparatur und Sicherung dieses Eingangs mittels eines Kanalrohres (Querschnitt zwischen 50 und 80 cm) vorgeschlagen. Das Rohr sollte über mehrere Meter

innerhalb und außerhalb des Eingangs verlegt werden, so dass herabrutschender Sand und weitere Erosionen den Eingang nicht verschütten. Der Rohrquerschnitt muss durch waagerechte Stäbe im Abstand von 12 cm gesichert werden.
